**CRIPTAS Y CATACUMBAS COMO
ARQUITECTURA SUBTERRÁNEA DE LA
BASÍLICA CATEDRAL DEL CUSCO**

**CRYPTS AND CATACOMBS AS
UNDERGROUND ARCHITECTURE OF THE
CATHEDRAL BASILICA OF CUSCO**

Carlos Guillermo Vargas Febre¹, Elizabeth Eliana Bautista Huaipar²

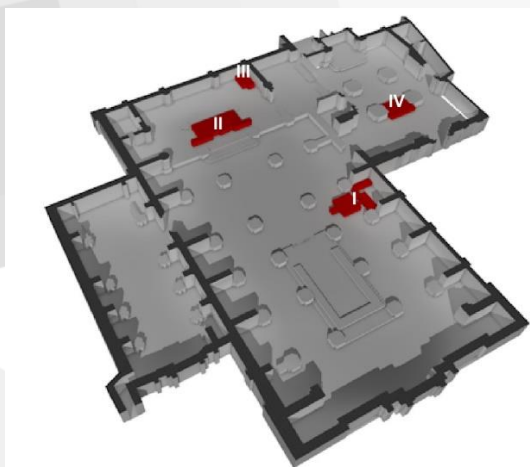
Figura 2: Planta de distribución de criptas y catacumbas en la Basílica Catedral del Cusco

Nota: Se refieren las criptas de los Obispos (IV) y la cripta de orden de Malta (II). Fuente: Propia

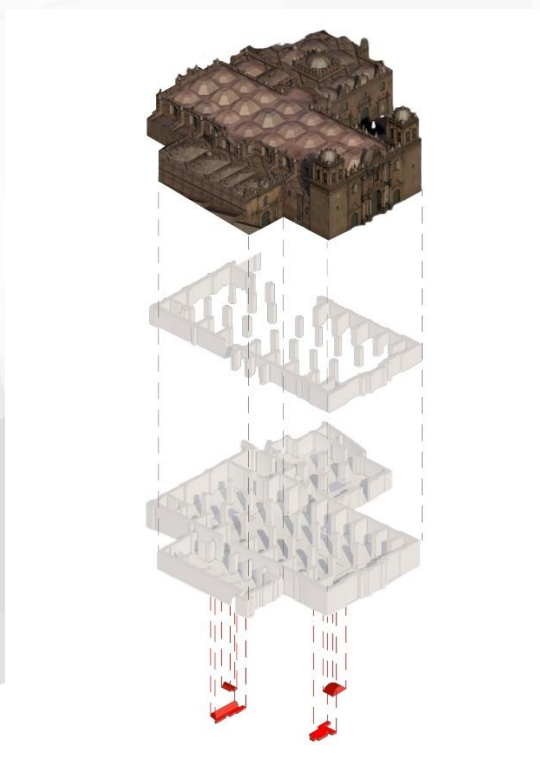
Figura 3: Ubicación isométrica de criptas y catacumbas

A continuación, se presenta la ubicación tridimensional de las criptas y catacumbas registradas en la Basílica Catedral del Cusco, esto con el objetivo de referenciar al lector y además de ser insumo para deducciones sobre la funcionalidad de estas.

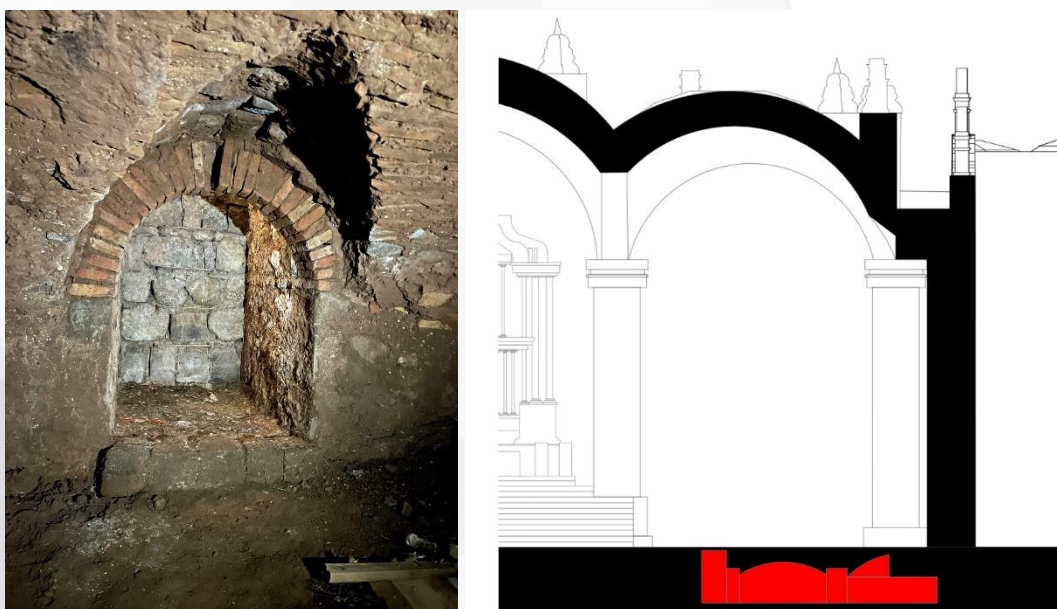
Figura 4: Catacumba Señor de los Temblores

Nota: Boceto de arco de medio punto con luneto ubicado en la segunda galería de la catacumba, detalle arquitectónico representativo de la edificación soterrada, siguiente imagen boceto de primera galería. Sección de la catacumba. Elaboración propia.2023

La cimentación se da por conglomerado de piedra andesita como base de inicio del arco de medio punto; los muros de igual forma están compuestos por la superposición de albañilería de piedra unida con mortero de Cal, adicionalmente se observan muros con morteros de barro con presencia de agregado boleado para sellar los orificios expuestos por el encuentro del arco y el muro de la cripta, la cubierta se da por la bóveda en ladrillo pastelero con mortero de Cal y en algunos casos de barro.

El análisis de la patología presente en las catacumbas descritas reveló varias condiciones que podrían haber afectado la estructura y el estado general de la sala. Algunas de las condiciones patológicas identificadas se detallan a continuación:

- **Humedad:** La presencia de lodo y agregados redondos en las paredes expuestas donde los arcos se encuentran con las paredes de la tumba permitirán que el agua se filtre.
- **Degradación del mortero:** El uso de mortero de barro y cal en paredes y techos puede causar que estos materiales se deterioren con el tiempo.

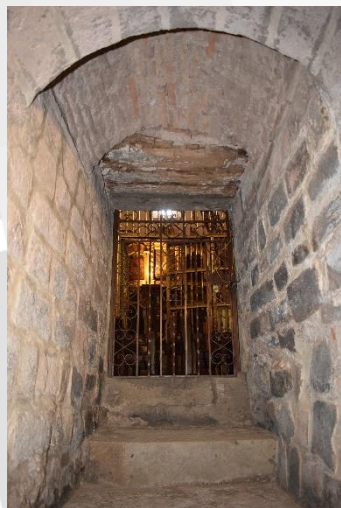
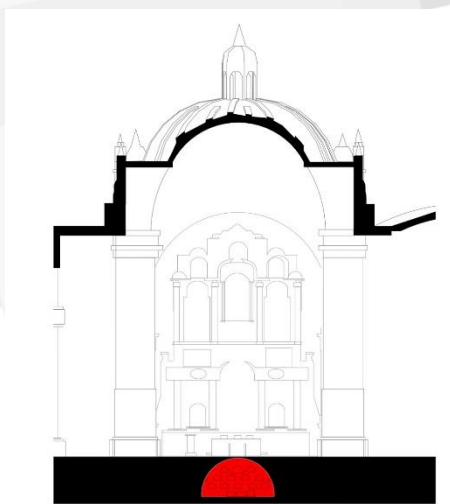
Figura 5: Bajo el altar mayor

Se considera que la cripta fue intervenida, debido a la presencia de materiales contemporáneos como el mortero denominado diablo (yeso más cal, por otro lado, en cuanto a la espacialidad se encuentra un altar de mármol debido a la presencia de urnas de obispos y personajes importantes enterrados para realizar misas.

Una de las paredes al ser revestidas con cemento y pintura sufren descascaramiento debido a la presencia de las patologías de la piedra como caliche y entre otros.

Nota: Boceto de ingreso hacia la cripta tipo arco de medio punto, altar de mármol reconstruido dedicado a realizar ocasionalmente misas para consagrar, presenta una reliquia de un santo reconocido como símbolo de culto.

- Filtración de agua: La filtración de agua en las paredes y el suelo puede causar humedad en la tumba.
- Grietas y fisuras: Las grietas y fisuras en paredes y techos indican movimiento estructural o cambios en las condiciones ambientales.
- Erosión de elementos de mampostería: La erosión de elementos de mampostería es un problema común en las criptas.

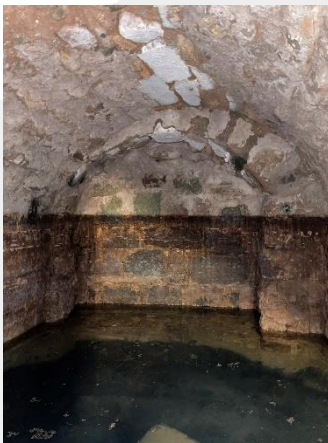
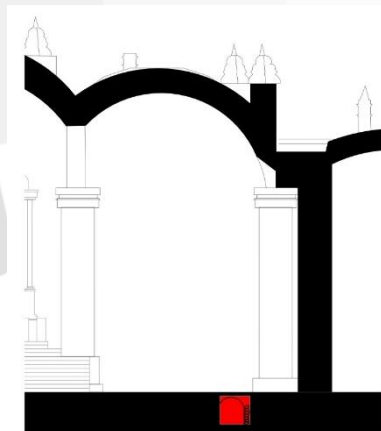
Figura 6: Canal de Unupunku

El canal es el espacio más angosto a comparación de todas las criptas y catacumba analizadas la diferencia es que, aún presenta obstrucción de agua empozada con una altura aproximada de cuarenta centímetros del nivel cero del canal. En este caso concreto, la humedad causó daños a las paredes del canal, evidenciando el crecimiento de moho y hongos que dañan la estructura y los objetos almacenados. La erosión es causada por la acción del agua y la humedad, así como por el envejecimiento natural de las estructuras de la catacumba.

Nota: Boceto de canal con presencia natural de agua. Ingreso con sello de vidrio movable que simula un piso en el que se puede transitar, pero que a la vez protege e impide el ingreso. Sección de cripta y tabla de patologías. Elaboración propia 2023.

- **Humedad:** Es visible por la presencia de agua empozada causa un deterioro constante de las paredes no intervenidas de piedra, con presencia de arcos sellados en su estructura.
- **Moho:** En el ingreso al Canal se encuentra adherido la presencia de moho debido a la humedad continua del lugar.

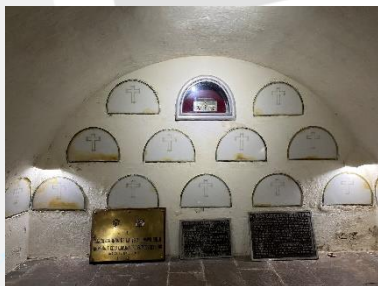
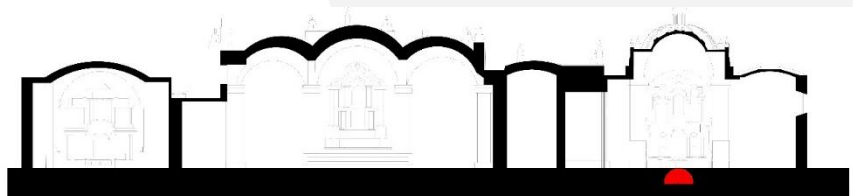
Figura 7: Bajo la Iglesia de Triunfo

Las paredes de la tumba están enlucidas para crear una superficie lisa y uniforme que crea una sensación de calma. Además de la función estética, el blanqueo ayuda a proteger las paredes y ahorrar espacio, ya que el material tiene propiedades antibacterianas y ayuda a regular la humedad.

El piso de la tumba estaba cubierto con losas de piedra, lo que le daba resistencia y durabilidad. Las losas de piedra son características de la región, una superficie fuerte y estéticamente atractiva que proporciona una base sólida para las tumbas y es fácil de limpiar y mantener.

Nota: Espacio central de la cripta en el que se encuentra una de las reliquias más importantes de la literatura peruana, la urna o vasija de parte de las cenizas del Inca Garcilaso de la Vega. Ingreso que tiene apertura en días especiales como el aniversario del Colegio Inca Garcilaso de la Vega o La Romería en memoria de este. Fotografía propia 2023.

El análisis de la patología en la cripta descrita reveló ciertas condiciones que podrían haber afectado la integridad y preservación espacial de la estructura. Las siguientes son las condiciones patológicas identificadas:

- Desprendimiento del revoque de cal: Si el revoque de cal está en mal estado o no está bien aplicado, pueden producirse problemas de desprendimiento. Esto puede ser causado por la humedad, los cambios climáticos, la vibración o el movimiento estructural.
- El descascaramiento del enlucido de cal afecta la estética de la pared y exponerla a más daños.
- Desprendimiento del revoque de cal: Si el revoque de cal está en mal estado o no está bien aplicado, pueden producirse problemas de desprendimiento. Esto puede ser causado por la humedad, los cambios climáticos, la vibración o el movimiento estructural.
