REVISTA DE INVESTIGACIÓN CIENTÍFICA, EMPRESARIAL Y TECNOLÓGICA

Vol. 8 N°2

**CRIPTAS Y CATACUMBAS COMO
ARQUITECTURA SUBTERRÁNEA DE LA
BASÍLICA CATEDRAL DEL CUSCO**

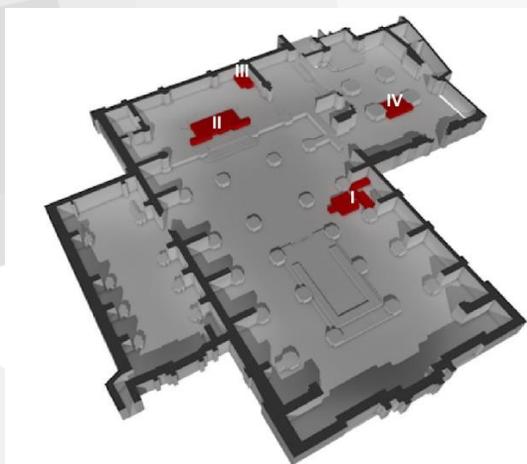
Figura 2: Planta de distribución de criptas y catacumbas en la Basílica Catedral del Cusco

Nota: Se refieren las criptas de los Obispos (IV) y la cripta de orden de Malta (II). Fuente: Propia

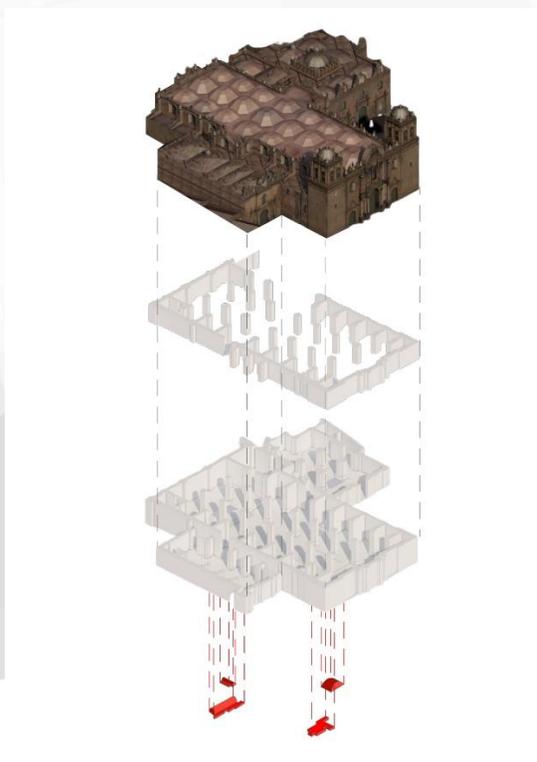
Figura 3: Ubicación isométrica de criptas y catacumbas

A continuación, se presenta la ubicación tridimensional de las criptas y catacumbas registradas en la Basílica Catedral del Cusco, esto con el objetivo de referenciar al lector y además de ser insumo para deducciones sobre la funcionalidad de estas.

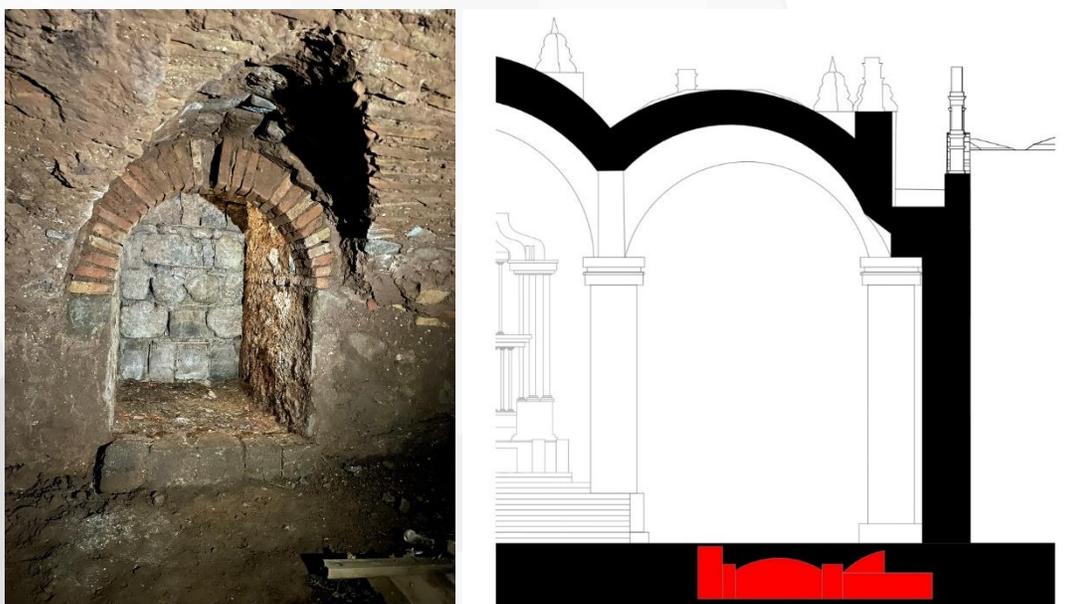
Figura 4: Catacumba Señor de los Temblores

Nota: Boceto de arco de medio punto con luneto ubicado en la segunda galería de la catacumba, detalle arquitectónico representativo de la edificación soterrada, siguiente imagen boceto de primera galería. Sección de la catacumba. Elaboración propia.2023

- **Humedad:** La presencia de lodo y agregados redondos en las paredes expuestas donde los arcos se encuentran con las paredes de la tumba permitirán que el agua se filtre.
- **Degradación del mortero:** El uso de mortero de barro y cal en paredes y techos puede causar que estos materiales se deterioren con el tiempo.

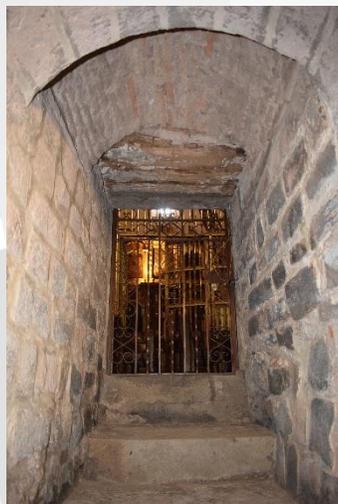
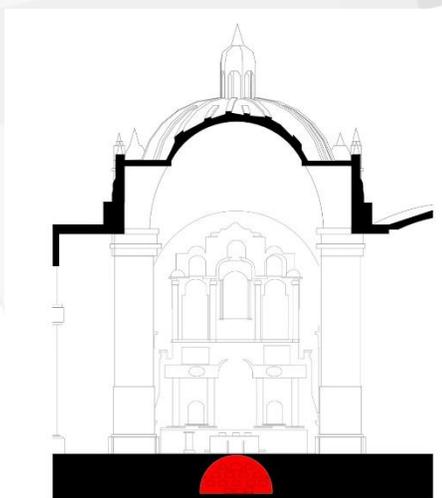
Figura 5: Bajo el altar mayor

Una de las paredes al ser revestidas con cemento y pintura sufren descascaramiento debido a la presencia de las patologías de la piedra como caliche y entre otros.

Nota: Boceto de ingreso hacia la cripta tipo arco de medio punto, altar de mármol reconstruido dedicado a realizar ocasionalmente misas para consagrar, presenta una reliquia de un santo reconocido como símbolo de culto.

- Filtración de agua: La filtración de agua en las paredes y el suelo puede causar humedad en la tumba.
- Grietas y fisuras: Las grietas y fisuras en paredes y techos indican movimiento estructural o cambios en las condiciones ambientales.
- Erosión de elementos de mampostería: La erosión de elementos de mampostería es un problema común en las criptas.

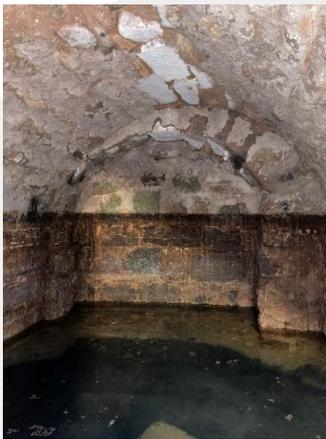
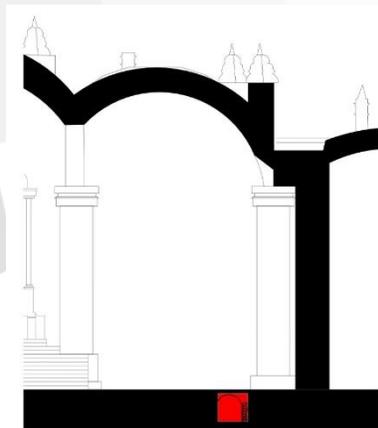
Figura 6: Canal de Unupunku

El canal es el espacio más angosto a comparación de todas las criptas y catacumba analizadas la diferencia es que, aún presenta obstrucción de agua empozada con una altura aproximada de cuarenta centímetros del nivel cero del canal. En este caso concreto, la humedad causó daños a las paredes del canal, evidenciando el crecimiento de moho y hongos que dañan la estructura y los objetos almacenados. La erosión es causada por la acción del agua y la humedad, así como por el envejecimiento natural de las estructuras de la catacumba.

Nota: Boceto de canal con presencia natural de agua. Ingreso con sello de vidrio movable que simula un piso en el que se puede transitar, pero que a la vez protege e impide el ingreso. Sección de cripta y tabla de patologías. Elaboración propia 2023.

- Humedad: Es visible por la presencia de agua empozada causa un deterioro constante de las paredes no intervenidas de piedra, con presencia de arcos sellados en su estructura.
- Moho: En el ingreso al Canal se encuentra adherido la presencia de moho debido a la humedad continua del lugar.

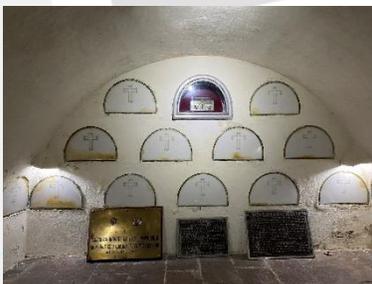
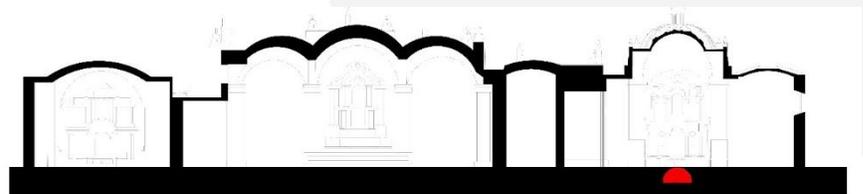
Figura 7: Bajo la Iglesia de Triunfo

El piso de la tumba estaba cubierto con losas de piedra, lo que le daba resistencia y durabilidad. Las losas de piedra son características de la región, una superficie fuerte y estéticamente atractiva que proporciona una base sólida para las tumbas y es fácil de limpiar y mantener.

- Desprendimiento del revoque de cal: Si el revoque de cal está en mal estado o no está bien aplicado, pueden producirse problemas de desprendimiento. Esto puede ser causado por la humedad, los cambios climáticos, la vibración o el movimiento estructural.
- El descascaramiento del enlucido de cal afecta la estética de la pared y exponerla a más daños.
- Desprendimiento del revoque de cal: Si el revoque de cal está en mal estado o no está bien aplicado, pueden producirse problemas de desprendimiento. Esto puede ser causado por la humedad, los cambios climáticos, la vibración o el movimiento estructural.
